# Mehrzweckgebäude Lancy GE, 1762 / vor 1812 / 1820

Die Ballenberg-Baudokumentation beschreibt das Museumsgebäude an seinem Herkunftsort und erläutert die im Rahmen der Translozierung erfolgten baulichen Veränderungen. Themen sind die Baukultur der ländlichen Schweiz, die Bewohner- und die Wirtschaftsgeschichte sowie die museale Vermittlungsarbeit.

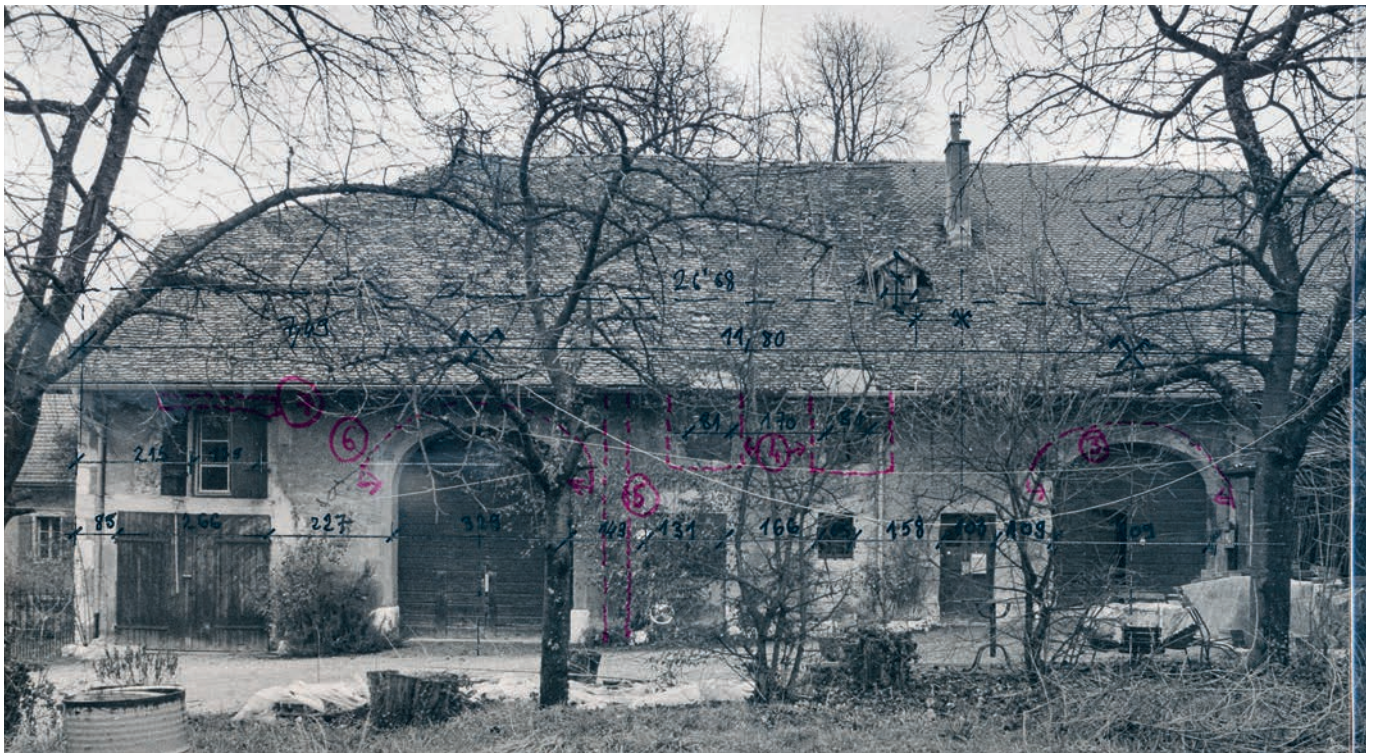
9 Die Schauseite des Mehrzweckgebäudes aus Lancy GE wies nachträgliche Eingriffe auf. Ansicht ehem. Südwest. Fotogrammetrische Bauaufnahme, 1984 (FLM AltA 111).

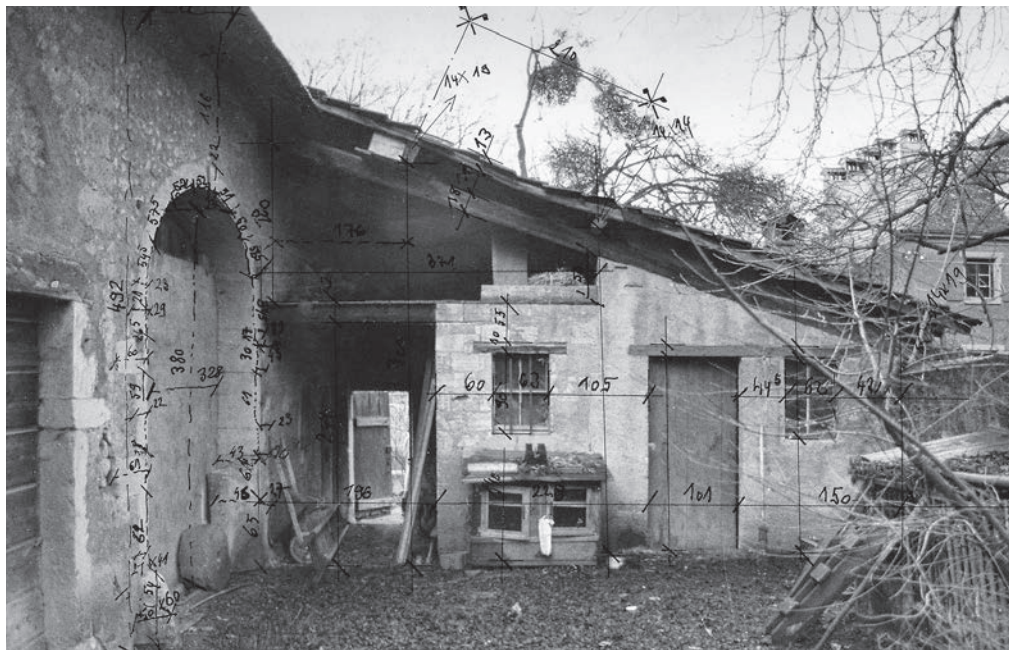
12 Die Hofansicht dokumentiert die Nutzung des hofseitigen Anbaus als Hühnerstall. Fotogrammetrische Bauaufnahme, 1984 (FLM AltA 111).

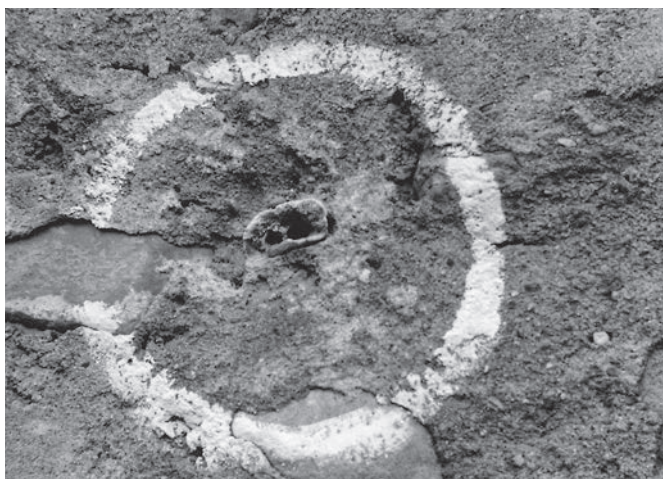
↓ 13 Detail eines Fragments eines Rinderunterschenkelknochens, der als Rankhilfe diente. Die Überreste wurden dokumentiert und im Freilichtmuseum rekonstruiert. Foto, 1984 (FLM AltA 104.02).

Südostfassade, die mit unzähligen Fragmenten von Rinderunterschenkelknochen besetzt war: Offensichtlich die Grundlage eines Spaliers oder von Rankhilfen. Der Stall- und der Heuraum wurden mit unregelmässig platzierten Luken belüftet. Eine annähernd mittig platzierte, mit Hausteinen gefasste Öffnung war zuletzt vermauert. Die sich ab 1820 im Haus befindliche, nordwestliche Fassade war weitgehend geschlossen. Die Kammer im Obergeschoss war über eine Aussentreppe zu erreichen. Zuletzt war diese in das Tenn (Phase III) integriert.

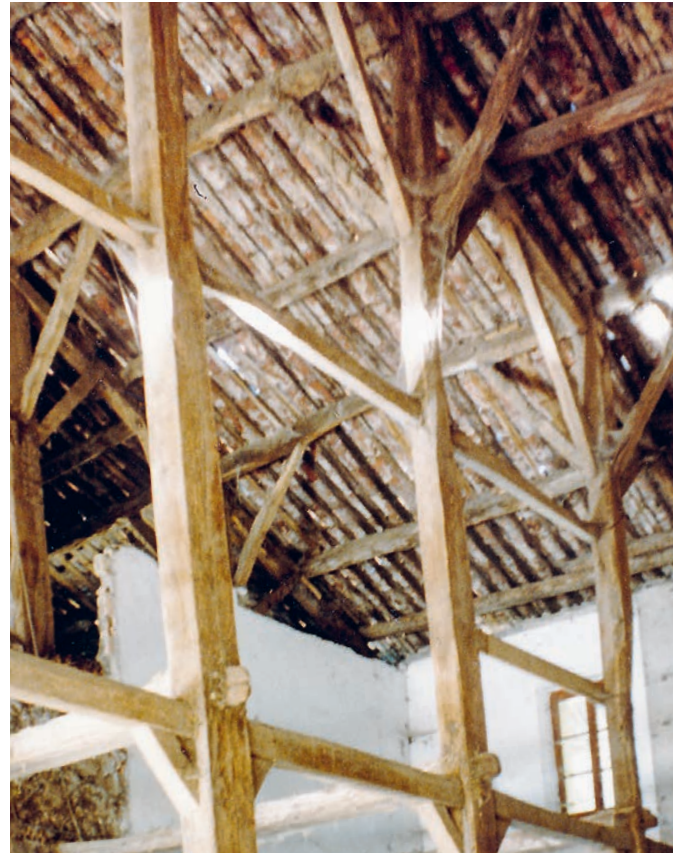
↑ 14 Das Kehlbalkendach war um zwei stehende Stühle ergänzt. Foto, 1984 (FLM AltA 106).

Die Erweiterung (Phase II) brachte ein mit circa 45 Grad deutlich steiler ausgeführtes Satteldach. Das Dachwerk lagerte auf den Giebelwänden und einer Querwand, der ehemaligen südöstlichen Hauswand, auf. Zwei weitere Querwände dienten als Basis für jeweils einen Binder. Das Kehlbalkendach wurde ausserdem von zwei stehenden Stühlen getragen, die auf den Mauerkronen der jeweils bis zur Traufe geführten Trennwänden zwischen Tenn und Stall lagerten. Die Binder setzten sich jeweils aus kleinen Seitenständern zusammen, die auf der Höhe der unteren Zwischenpfette auf Stuhlstreben trafen, aus

Stuhlständern, die auf halber Dachhöhe einen Kehlbalken trugen sowie einem Firstständer, der mittig auf diesen Kehlbalken gestellt war und bis zum Scheitelpunkt der Stuhlstreben reichte. Ein weiterer Binder war mittig zwischen den Giebelwänden des Kernbaus platziert. Sein Bundbalken lag den beiden Traufwänden auf und wurde zusätzlich durch die hochgezogene Küchenrückwand und einen hohen Stud mit Sattelholz unterfangen. Der Firstständer erstreckte sich hier von der Binderbasis bis zum First, ein Kehlbalken sowie die kurzen Seitenständer fehlen. Über diese Unterkonstruktion war ein Pfettenrost gelegt. Windstreben zwischen Firstständer und Firstpfette respektive Stuhlstreben und Kopfhölzer zwischen Stuhlständern und Kehlbalken stabilisierten das einfache Trägersystem. Die nordwestliche Giebelseite war auf etwa ein Drittel der Dachhöhe abgewalmt. Den Scheitelpunkt bildet der nordwestliche Binder. Den knappen Dachvorsprung übernahmen kurze Stichbalken, die nicht wie Aufschieblinge den Sparren aufgelegt, sondern seitlich eingeschoben worden waren.<sup>29</sup>

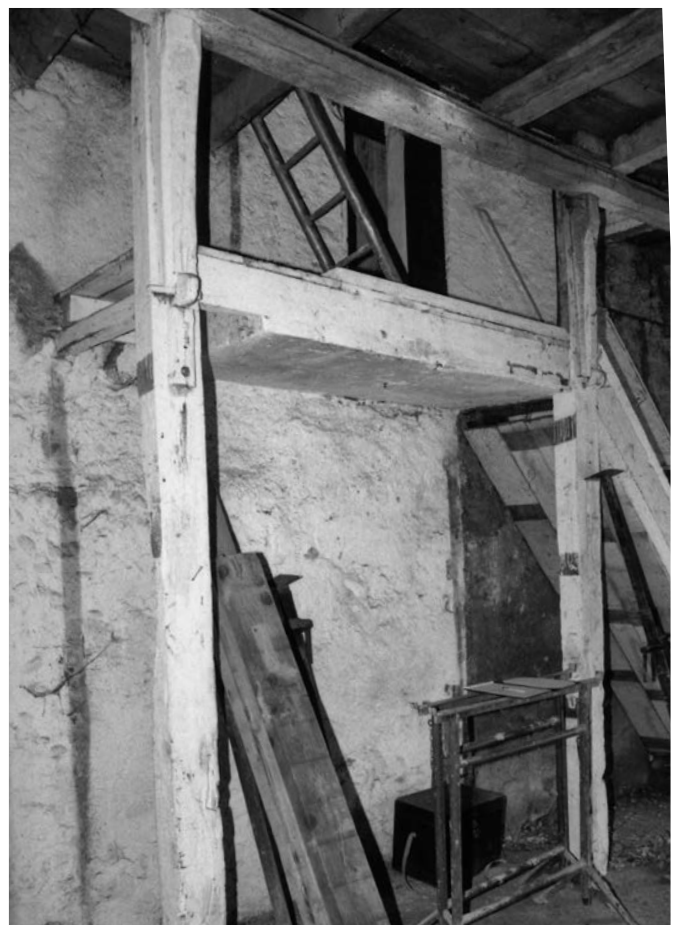
19 Die Kammer im Obergeschoss war bis 1820 über eine Aussentreppe erschlossen, danach war die Treppe Teil des Tennes. Foto, 1984 [FLM AltA 104.02].

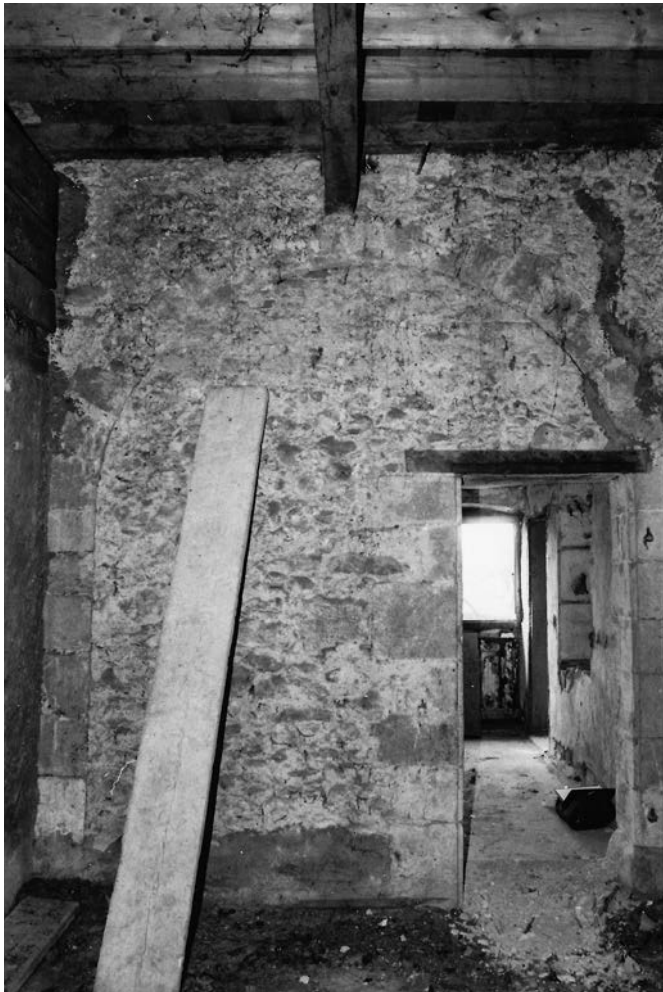
20 Das Trottentor von 1762 wurde im Rahmen der Erweiterung zugemauert, fortan führte eine Tür in die Küche. Foto, 1984 (FLM AltA 104.02)

Den Kernbau von 1762 (Phase I) bildete ein Geviert von 6,69 x 8,78 Metern. Die Hausrückseite besass ein einfaches Tor sowie zuletzt zwei vermauerte, kleine Fenster mit Sandsteinfassung im Erdgeschoss. Gegen Südwesten öffnete sich die Trotte mit einem grossen rundbogigen Tor, dessen Scheitelinschrift die Baudatierung «1762» trug, ebenso einer der Fensterstürze.

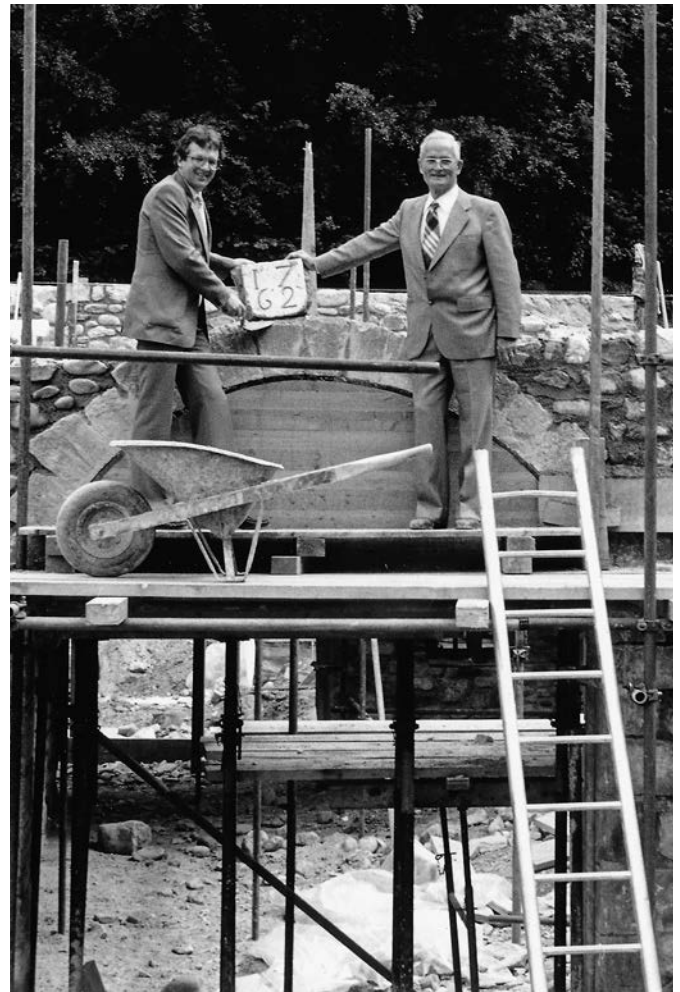
21 «1762»: Die älteste Baudatierung befand sich über dem Scheitel des ehemaligen Trottentors, heute ist sie Teil der Schlafkammerwand. Foto, 1985 (FLM BalFot 53494).

Inschriften finden sich am Kern-Stud «1796 / Jan 4<sup>e</sup>», am Schlussstein des nördlichen Tenns «1820» sowie am Schlussstein des Trottentors und des Fenstersturzes «1762».

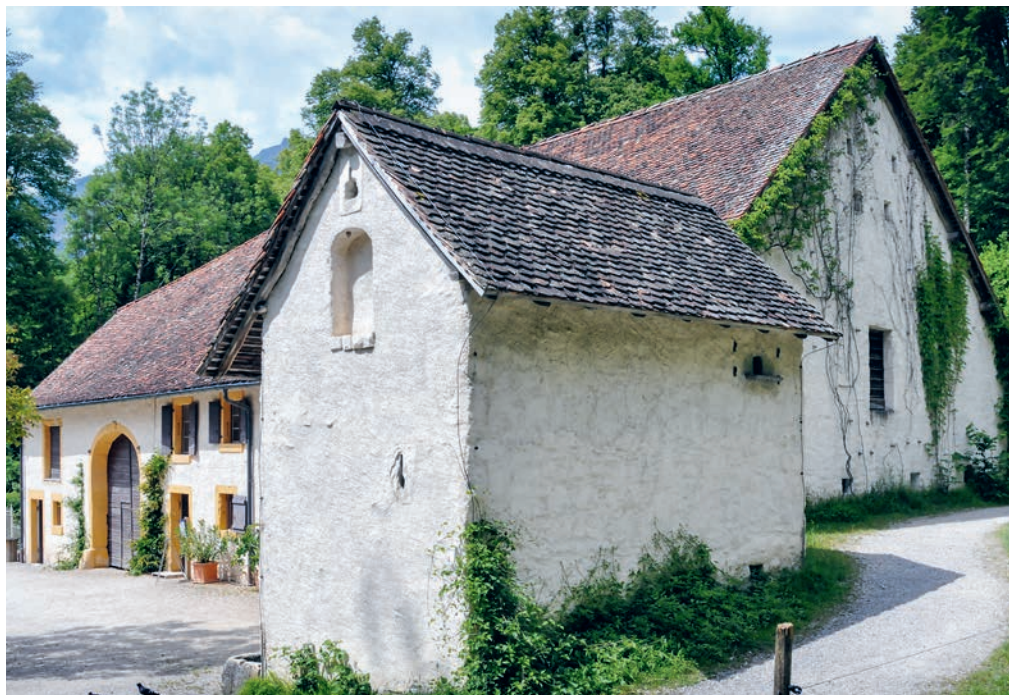
23 Das Taubenhaus mit Ausfluglöchern aus zweitverwendeten Schiesscharten des Schlosses Saconnex d'Arve. Ansicht Südost, Foto FLM, 2018 (FLM BildA).

Weiteren rundum mehrere unregelmässig gesetzte Ausflüglöcher, für die mehrere Schiesscharten zweitverwendet wurden, sowie eine halbrund schliessende Wandnische, die auf die Existenz einer Heiligenfigur o.ä. hindeutet. Die Erschliessung des Obergeschosses erfolgte über eine massive Freitreppe und eine auf mächtigen Konsolen lagernde Steinplatte.
